## Rapporto dal punto di vista del cliente

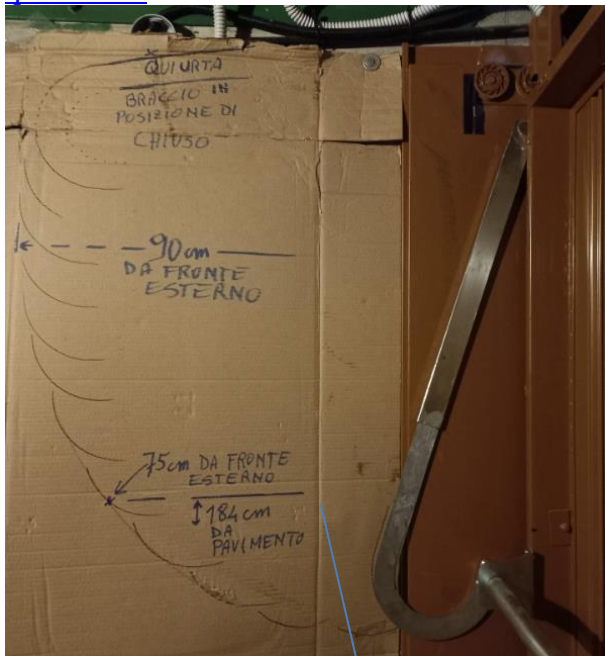
#1 Come da specifiche, lo scorrimento del braccio motorizzato non deve trovare sporgenze superiori a 4 cm dalle pareti laterali: OK; ho verificato che il movimento del braccio spazzola una superficie dimensionata come in [questa foto](#)

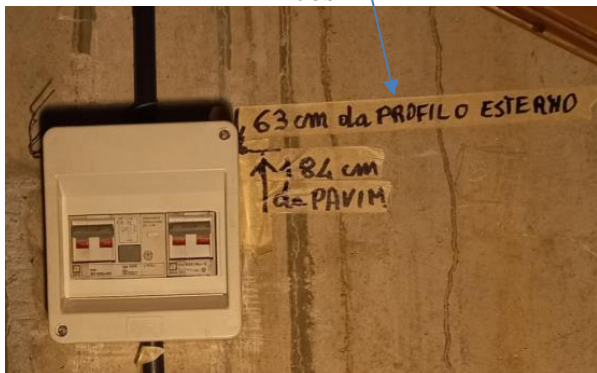
quindi urta il differenziale che avevo segnalato così

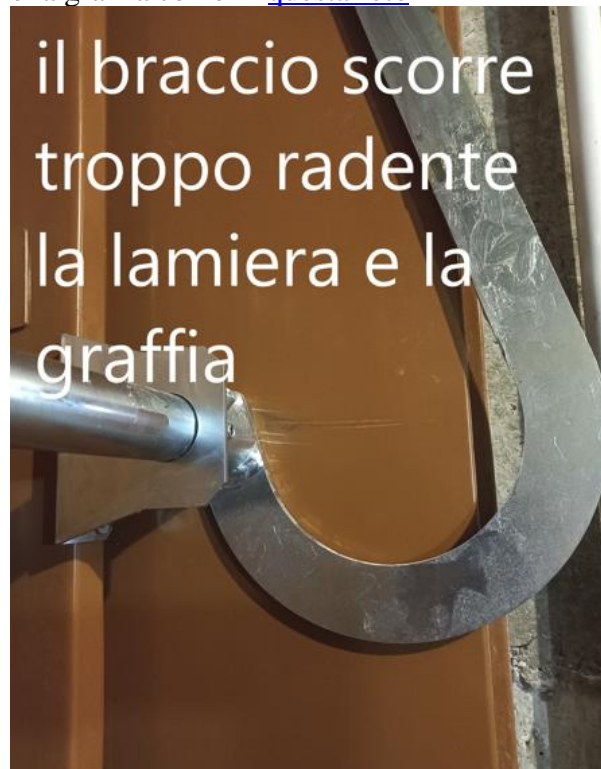
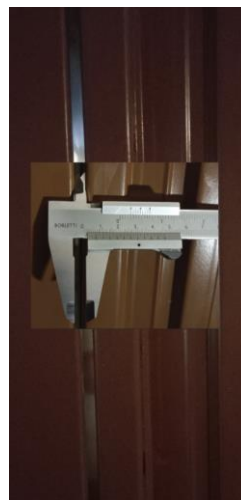
#2 Il braccio scorre troppo radente la lamiera e la graffia come in [questa foto](#)
